Prüfbericht

A 9091-4a / 2010
Ersatz für
A 9091-4 / 2010

Auftrag : Prüfung der Wasserdichtigkeit einer
Flanschplatte mit HRD 150-F2-0 auf KMB
beschichtetem Kalksandsteinmauerwerk mit
Kernbohrung Ø 150 mm

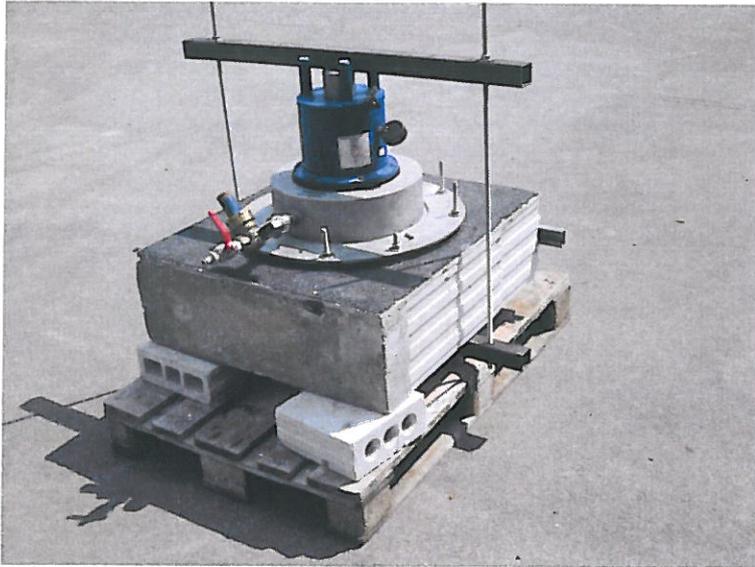
Abbildung 4: Versuchsaufbau

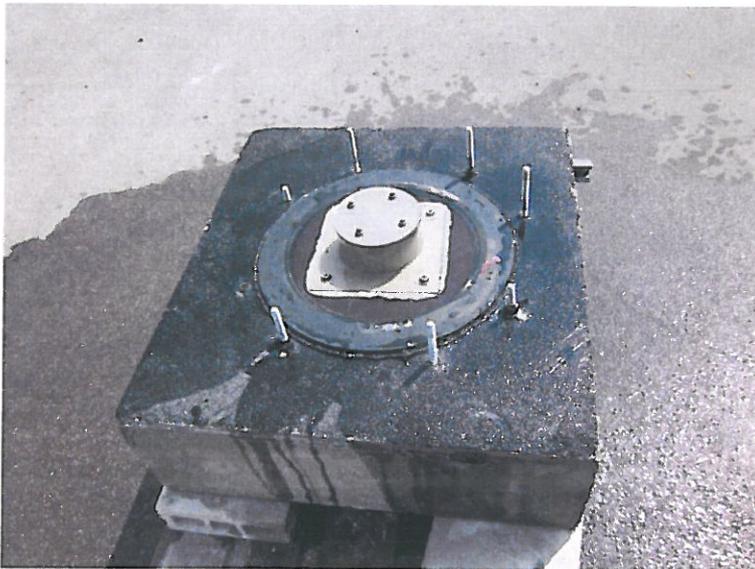
Abbildung 5: Flanschplatte mit HRD 150-F2-0 eingebaut

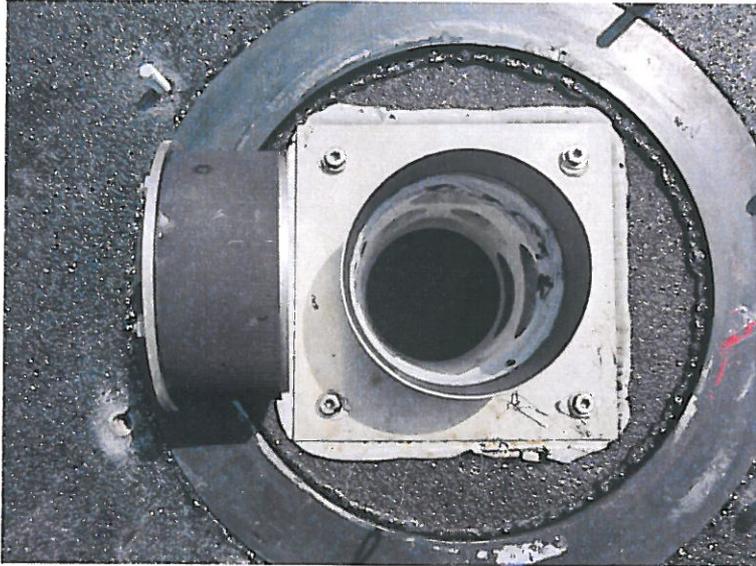
Abbildung 6: Flanschplatte mit HRD 150-F2-0 ausgebaut

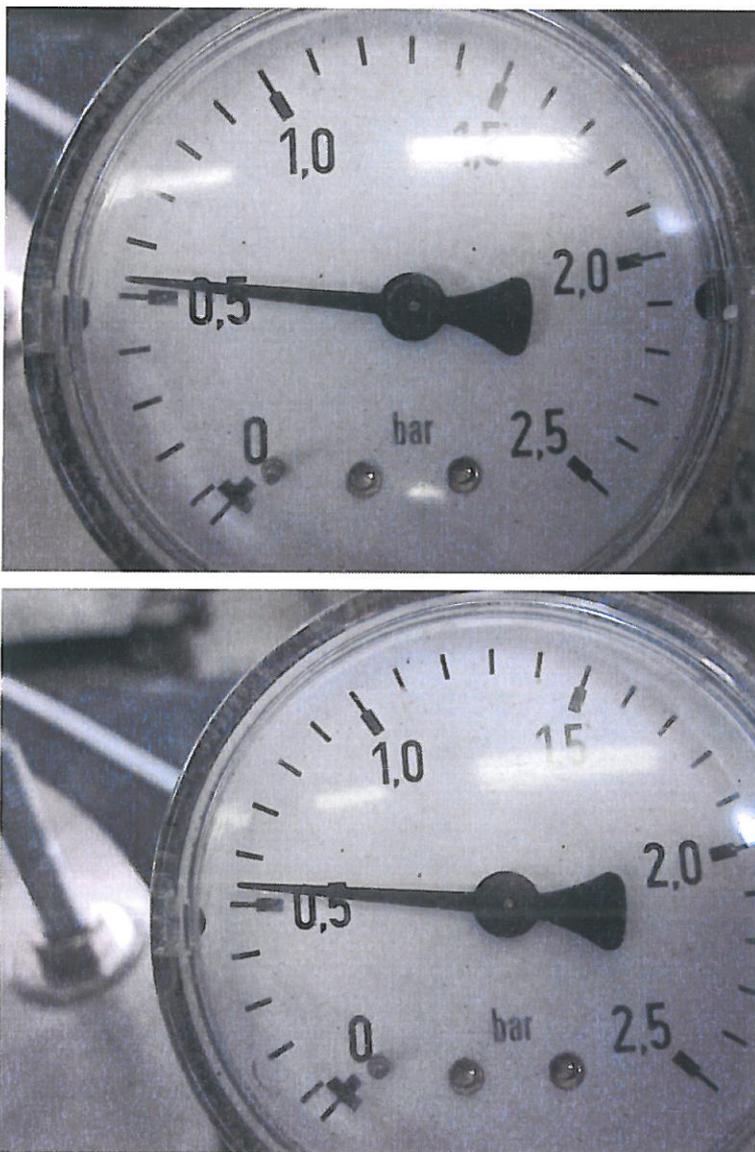
Abbildung 8: Druckdichtigkeitsprüfung mit Wasser gefüllter Druckglocke mit einem Nenndruck von 0,5 bar (oben: Manometerstand bei Versuchsbeginn am 27.04.2011 um 11:05 Uhr; unten: Manometerstand nach Versuchsende am 28.04.2011 um 11:15 Uhr)

Bei der Druckdichtigkeitsprüfung der Flanschplatte mit dem HRD 150-F2-0 mit Wasser gefüllter Druckglocke bei einem Nenndruck von 0,5 bar konnten keine Undichtigkeiten z.B. infolge Wasseraustritts im System über die vorgesehene Prüfdauer von 24 h festgestellt werden.
