## Prüfbericht

A 9040-3a / 2012  
Ersatz für  
A 9040-3 /2012

Auftrag : Prüfung der Wasserdichtigkeit eines einbetonierten Mauerkragens DN110 mit einem darin durchgeführten universellen Futterrohr DN110

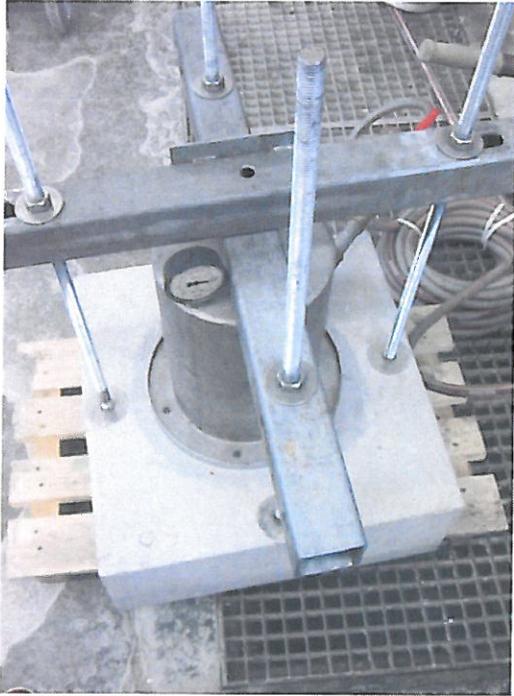
Abbildung 2: Versuchsaufbau

Bei dem durch die Hauff-Technik GmbH & Co. KG angelieferten Versuchskörper handelt es sich um einen durch den Hersteller montierten Versuchsaufbau nach 2.1 mit vormontiertem Manometer (vgl. Abbildung 2 bis Abbildung 4). Eine Kalibrierung des mit angelieferten Manometers erfolgte seitens der Kiwa MPA Bautest GmbH nicht.

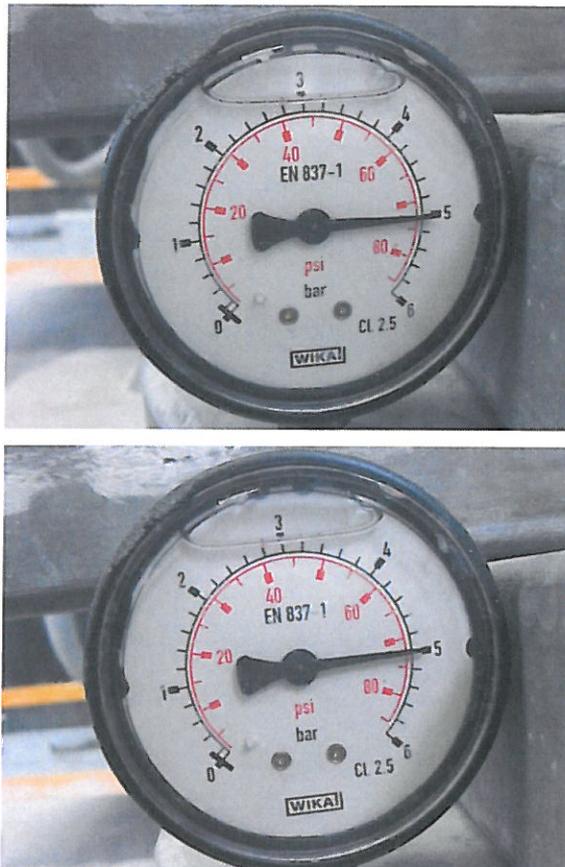
Nachfolgend in Abbildung 5 sind die Manometerstände zu Beginn und Ende der Druckdichtigkeitsprüfung dargestellt.

Abbildung 5: Druckdichtigkeitsprüfung mit wassergefüllter Druckglocke  
(oben: Manometerstand bei Versuchsbeginn am 30.05.2012 um 10:00 Uhr; unten: Manometerstand nach Versuchsende am 31.05.2012 um 6:00 Uhr)

Bei der Druckdichtigkeitsprüfung des einbetonierten Mauerkragens DN110 mit darin durchgeführtem universellen Futterrohr DN110 mit wassergefüllter Druckglocke und einem Nenndruck von 5,0 bar konnten keine Undichtigkeiten infolge Wasseraustritts im System festgestellt werden.
