Prüfbericht

Produkt : Kunststoffflansch Hauff HSI150-DFK zum nachträglichen Andübeln

Auftrag : Druckwasserdichtigkeitsprüfung an dem Kunststoffflansch Hauff HSI150-DFK zum nachträglichen Andübeln an einem Prüfstein mit kunststoffmodifizierter Bitumendickbeschichtung

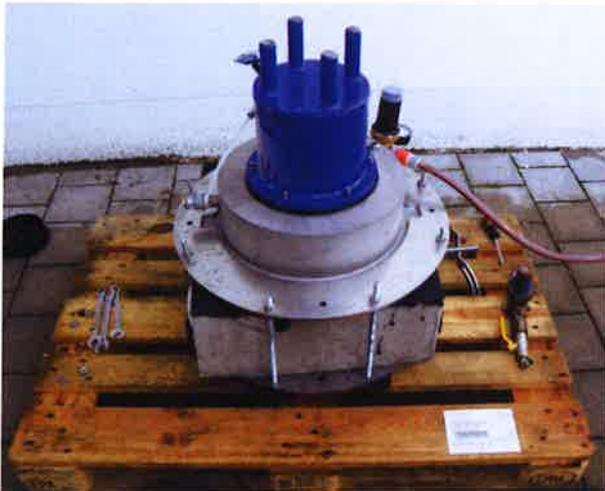
Abbildung 1. Versuchsaufbau - Gesamtsystem.

Hierfür wurde von der Hauff-Technik GmbH & Co. KG ein fertig montierter Versuchsaufbau mit angedübeltem Hauff HSI150-DFK Kunststoffflansch in unser Labor in Augsburg angeliefert (vgl. Abbildung 1).

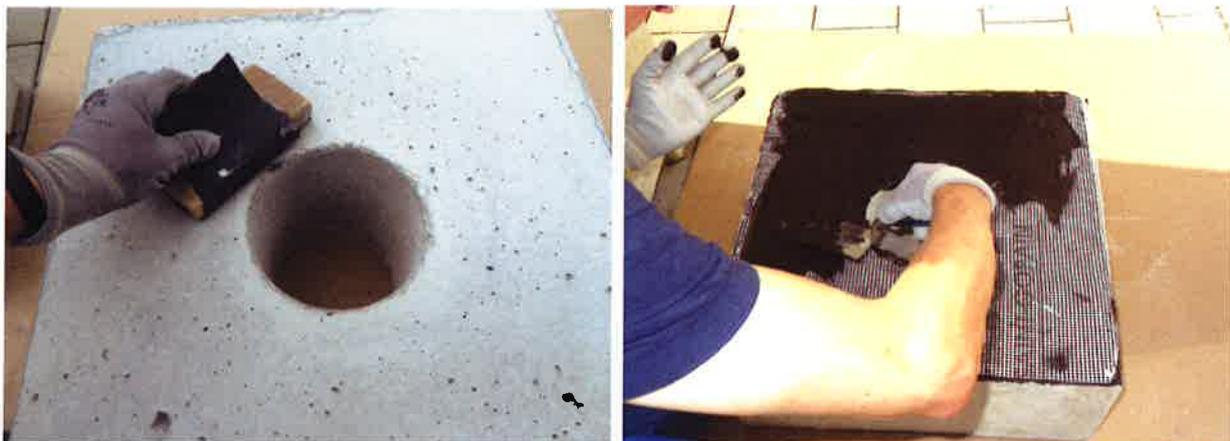
Abbildung 2. Bearbeitung der Betonoberfläche vor dem ersten Auftrag der kunststoffmodifizierten Bitumendickbeschichtung (links) und Auftrag der zweiten Schicht (rechts).

Nach dem Anschleifen (siehe Abbildung 2 - links) und Reinigen der schalungsfreien Betonoberfläche erfolgte der Auftrag einer kunststoffmodifizierten Bitumendickbeschichtung in zwei Schichten. In den ersten Auftrag wurde zusätzlich ein Gewebe in die frische Abdichtungsschicht eingearbeitet (siehe Abbildung 2 - rechts).

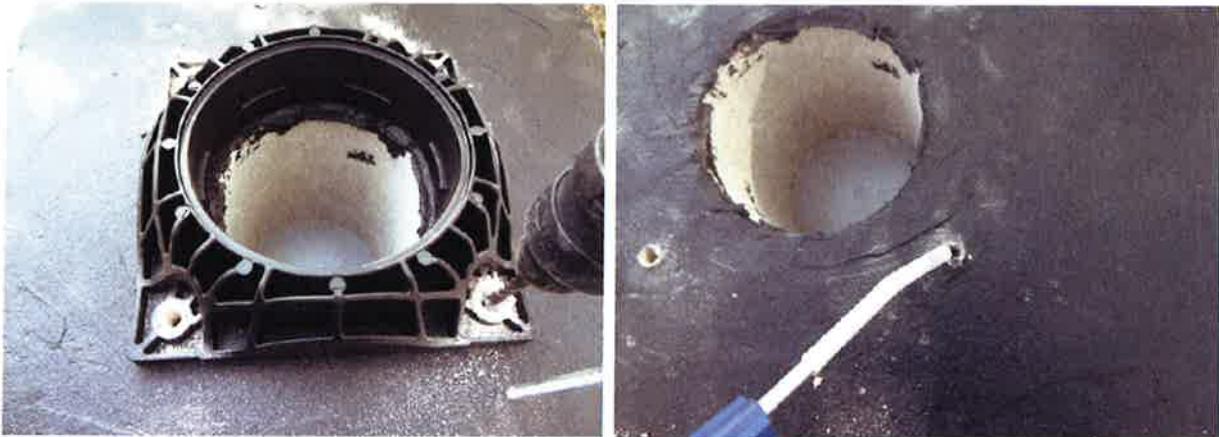
Abbildung 3. Bohren (links) und Reinigen (rechts) der Dübellöcher zur Befestigung des Kunststoffflansches.

Nach Aushärtung der kunststoffmodifizierten Bitumendickbeschichtung wurde der Kunststoffflansch über der vorhandenen Kernbohrung zentriert, waagrecht ausgerichtet und die zur Befestigung benötigten Dübellöcher ($\varnothing 10$ mm, 80 mm tief) gebohrt und gereinigt (siehe Abbildung 3).

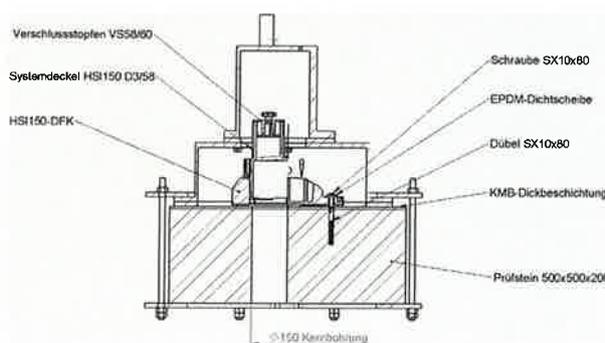
Abbildung 4. Detail des Versuchsaufbaus - Herstellerzeichnung.

Bei dem durch die Hauff-Technik GmbH & Co. KG angelieferten Prüfkörper handelt es sich um einen durch den Hersteller montierten Versuchsaufbau nach Kapitel 3.1 mit vormontiertem Manometer (siehe Abbildung 4 bis Abbildung 6).

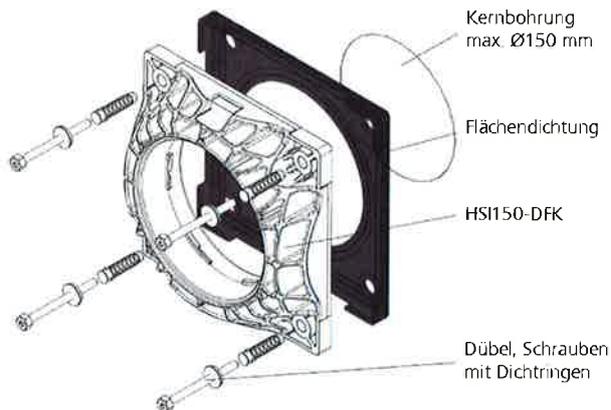
Abbildung 5. Detail des Kunststoffflansches Hauff HSI150-DFK - Herstellerzeichnung.

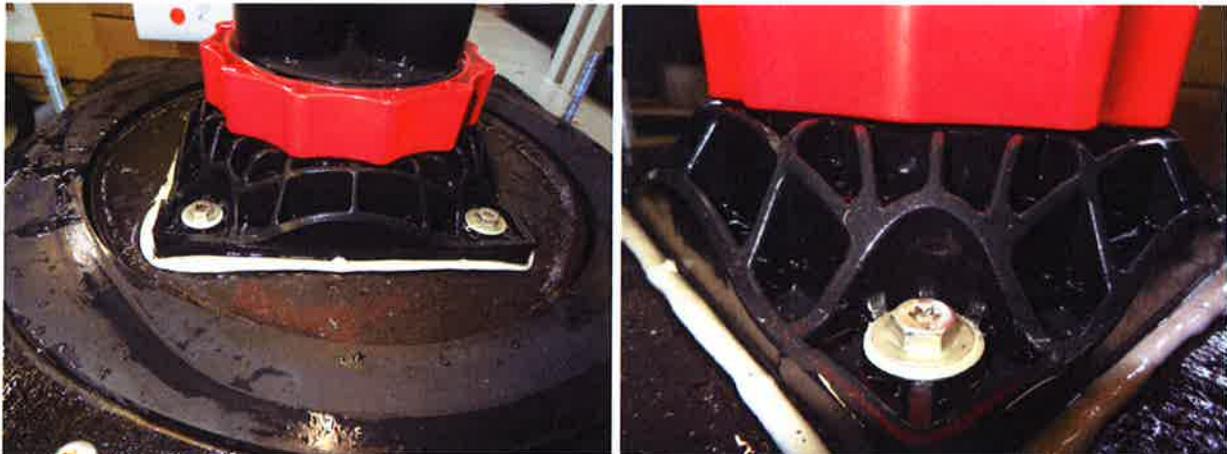
Abbildung 6. Kunststoffflansch Hauff HSI150-DFK nach Abnahme der Druckglocke.

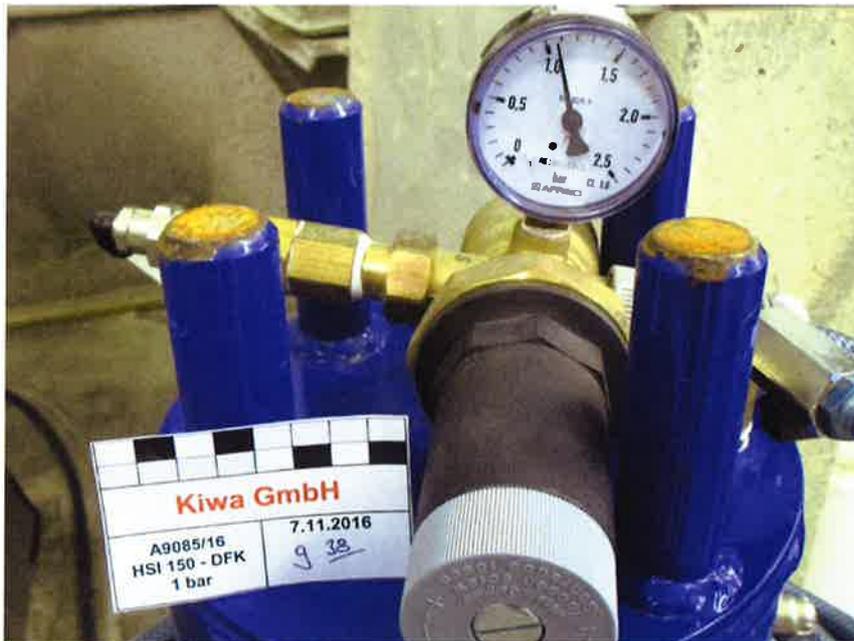
Abbildung A1. Druckdichtigkeitsprüfung der mit Wasser gefüllten Druckglocke bei einem Nenndruck von $\geq 1,0$ bar (Manometerstand bei Versuchsbeginn am 07.11.2016 um 09:38 Uhr).

Es wurde kein Druckabfall infolge von Undichtigkeiten während der Druckbelastung festgestellt. Der Wasserdruck in Abhängigkeit des Prüfungszeitraums kann Abbildung A1 und A2 aus der Anlage entnommen werden.

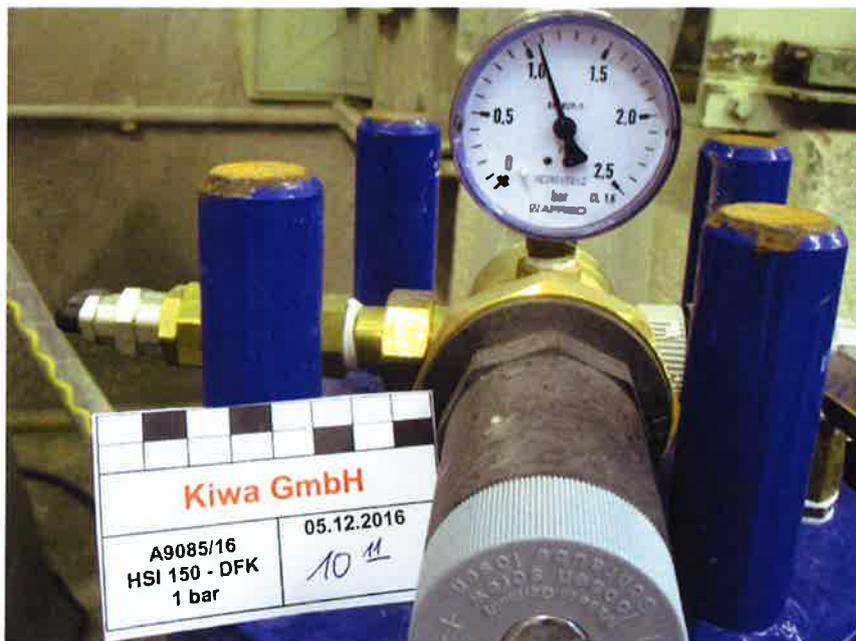
Abbildung A2. Druckdichtigkeitsprüfung der mit Wasser gefüllten Druckglocke bei einem Nenndruck von $\geq 1,0$ bar nach 28 Tagen (Manometerstand am 05.12.2016 um 10:11 Uhr).
