Prüfbericht

Hauff-Technik GmbH & Co. KG

Auftrag : Durchführung einer Dichtigkeitsprüfung an der Los- und Festflanschkonstruktion HRD100-FUF/150 gemäß DIN 18195-9:2010-05 im Anschluss an die kunststoffmodifizierte Bitumendickbeschichtung (KMB) MAPEI-Plastimul 2K Plus gemäß DIN 18195-2:2009-04 zur Abdichtung gegen Bodenfeuchtigkeit und nichtstauendes Sickerwasser gemäß DIN 18195-4:2011-12, aufstauendes Sickerwasser gemäß DIN 18195-6:2011-12 sowie von außen drückendes Wasser

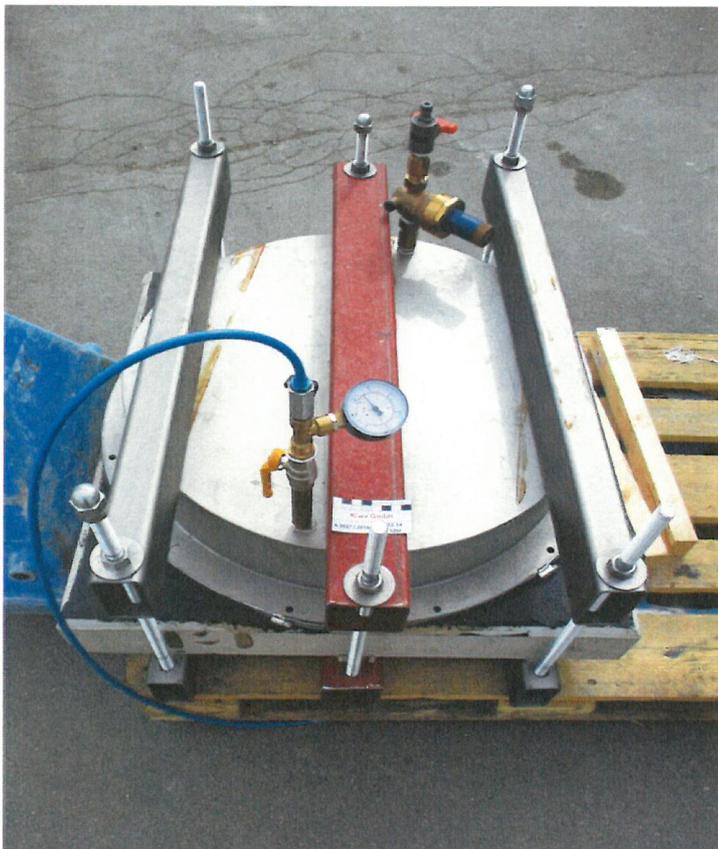
Abbildung 1: Versuchsaufbau - Gesamtsystem.

Für die Prüfung wurde von der Hauff-Technik GmbH & Co. KG ein fertig montierter Versuchsaufbau in unser Labor in Augsburg angeliefert (vgl. Abbildung 1). Die Druckglocke war vom Auftraggeber zusätzlich mit Vierkantstahlprofilen gesichert.

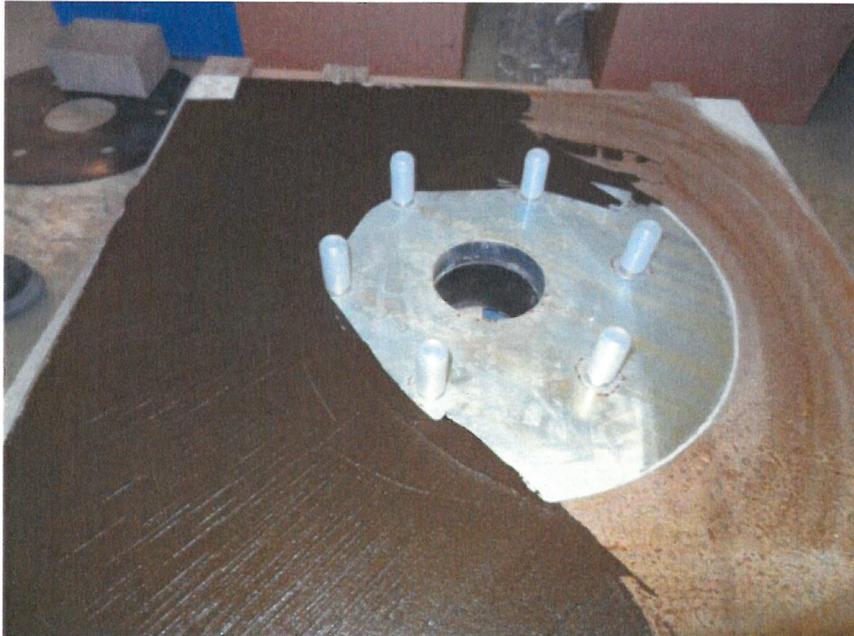
Abbildung 2: Auftrag der ersten Kratzspachtelung

Auf die angeschliffene Betonoberfläche wurde die Systemgrundierung MAPEI-Plastimul Primer im Streichverfahren aufgetragen, nachdem diese im Verhältnis 1:5 mit Wasser verdünnt wurde. Nach vollständiger Trocknung der Grundierung erfolgte eine Kratzspachtelung zum Ausgleich von Unebenheiten auf der Betonoberfläche und dem Festflansch vom äußeren Rand des Betonkörpers bis zum Gewindebolzen (vgl. Abbildung 2).

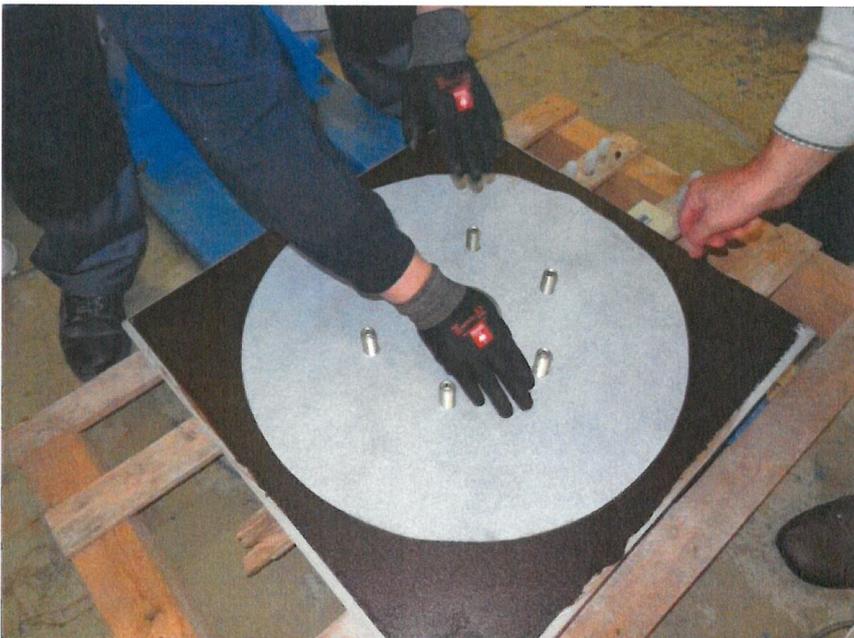
Abbildung 3: Andrücken des Hauff-Dichtungsvlieses

Anschließend wurde mit dem Abdichtungsmaterial eine Schicht mit einer Nassdicke von 1 mm aufgetragen, das Hauff-Dichtungsvlies aufgelegt und fest angedrückt (vgl. Abbildung 3). Unmittelbar danach erfolgte der erste Abdichtungsauftrag in den gleichen Bereichen mit einer 3 mm Schichtdickenkelle, in diese wurde das MAPEI-Glasfaserarmierungsgewebe als Verstärkungseinlage eingebracht. Die Abdichtungsschicht wurde geglättet und direkt danach die EPDM-Gummizulage auf das noch frische Abdichtungsmaterial aufgelegt, der Losflansch aufgesetzt und die Spannmutter mit einem

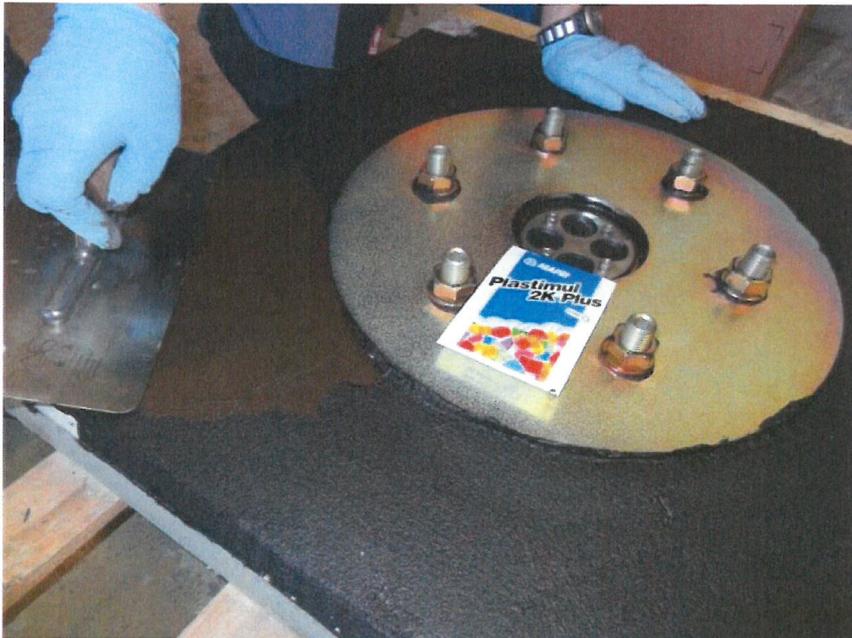
Abbildung 4: Auftrag der zweiten Abdichtungsschicht MAPEI-Plastimul 2K Plus

Nach einer Erhärtungszeit von ca. 18 Stunden wurde nach Ausführung einer weiteren Kratzspachtelung die zweite Abdichtungsschicht mit einer 3 mm Schichtdickenkelle aufgetragen und geglättet (vgl. Abbildung 4).

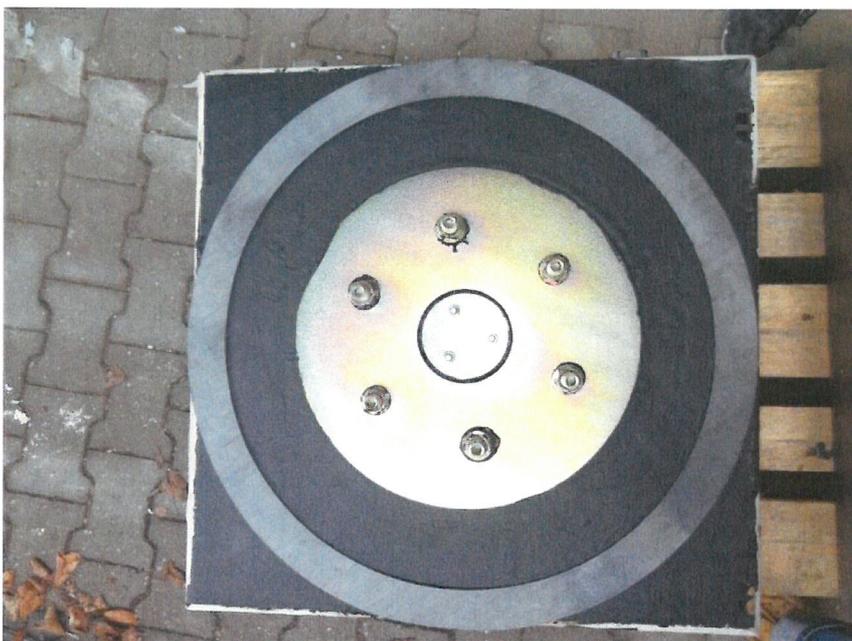
Abbildung 5: Prüfungsaufbau nach Aushärtung der Dichtungsschichten

10 Tage nach Fertigstellung (vgl. Abbildung 5) wurde von der Hauff Technik GmbH & Co. KG eine Druckprüfglocke mit Befüllstutzen und Manometer mittels Spantraversen über der Flanschkonstruktion befestigt. Die Abdichtung erfolgte durch eine elastische Flachdichtung aus EPDM. Danach erfolgte die erste von Hauff-Technik GmbH & Co. KG durchgeführte Druckdichtigkeitsprüfung.

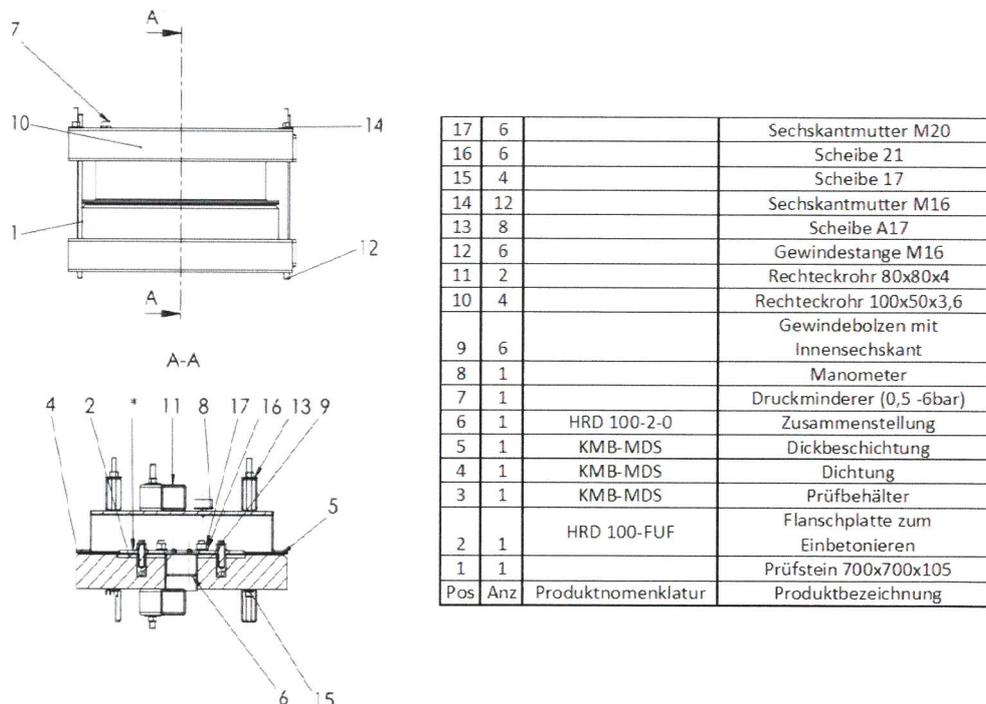
Abbildung 6: Detail des Versuchsaufbaus - Herstellerzeichnung

Bei dem durch die Hauff-Technik GmbH & Co. KG angelieferten Versuchskörper handelt es sich um einen durch den Hersteller nach Kapitel 2.1 montierten Versuchsaufbau mit einem Manometer (vgl. Abbildung 6 und Abbildung 7).

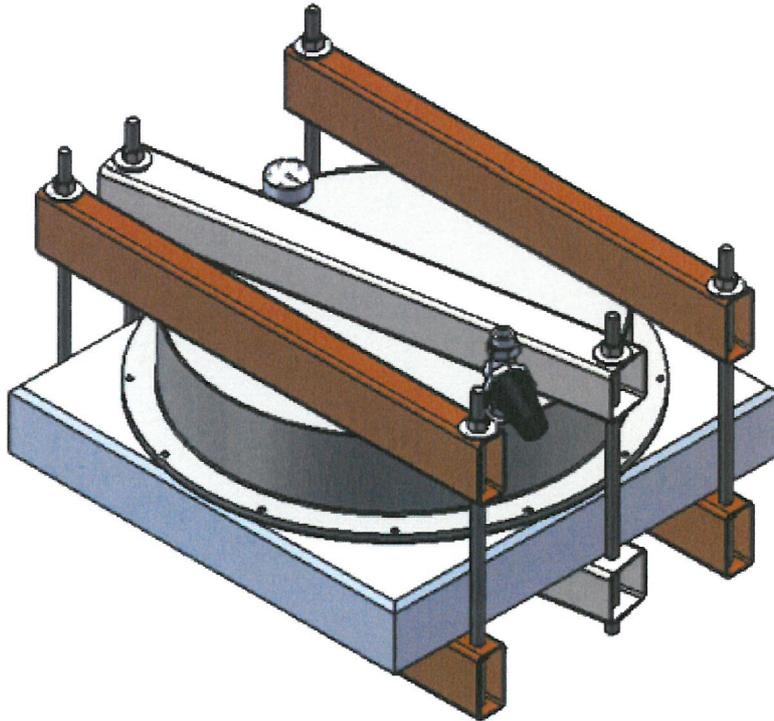
Abbildung 7: Ansicht des Versuchsaufbaus - Herstellerzeichnung

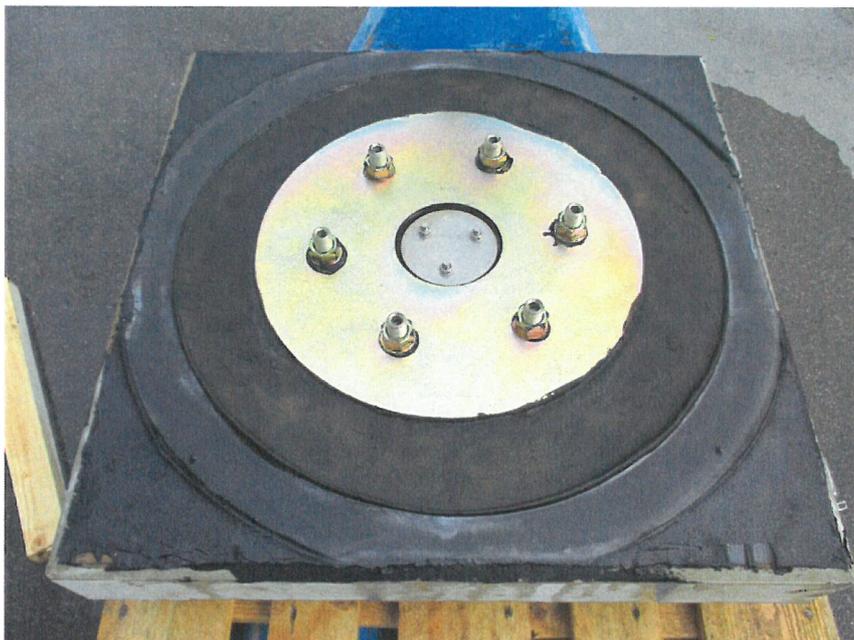
Abbildung 8: Ansicht - Versuchsaufbau unterhalb der Prüfglocke

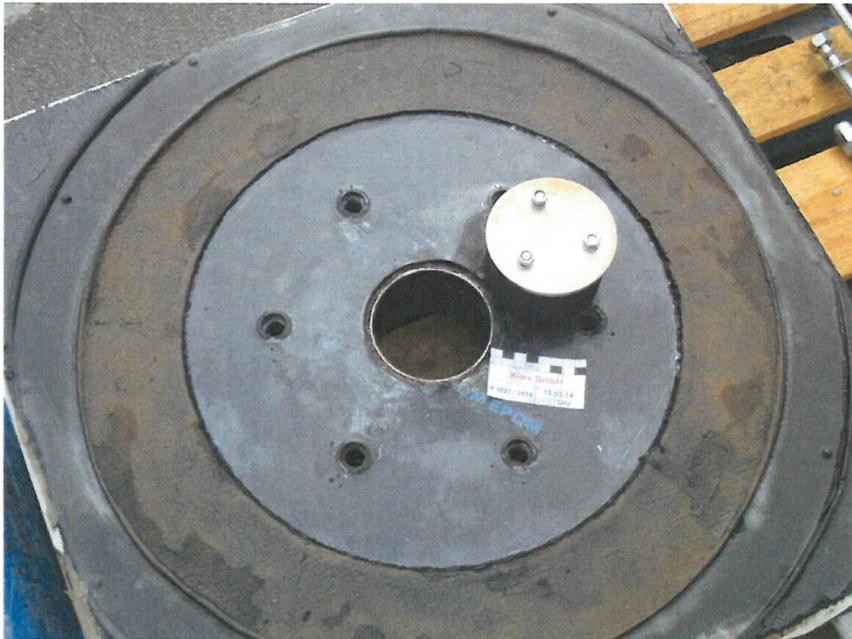
Abbildung 9: Ansicht - Versuchsaufbau nach Abnahme der Stahlplatte und der Ringdichtung

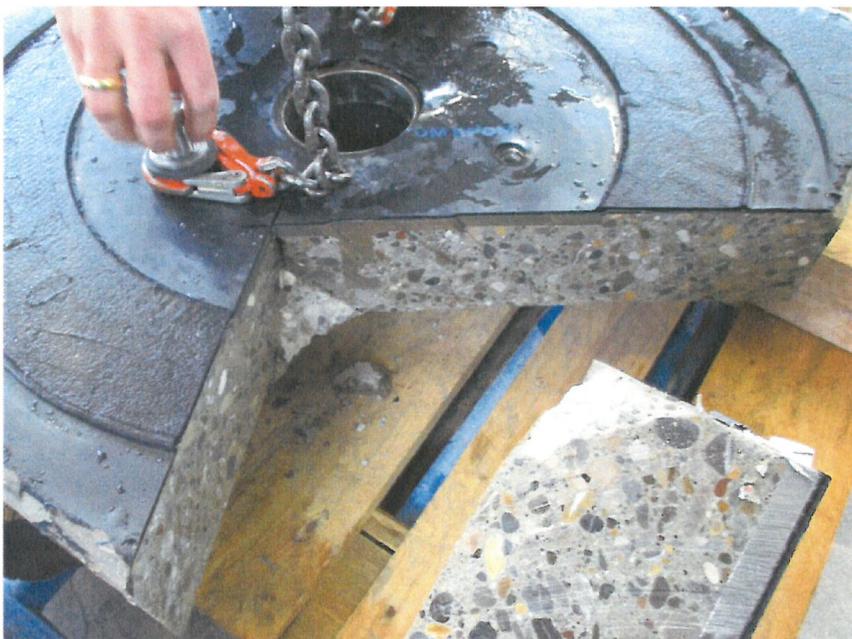
Abbildung 10: Ansicht - Querschnitt durch den Versuchsaufbau
